ПАО «Самараэнерго»

ТЕХНИЧЕСКОЕ ЗАКЛЮЧЕНИЕ

*по результатам обследования конструкций одноэтажного
нежилого здания с целью определения возможности
обеспечения дальнейшей нормальной эксплуатации по
адресу: Самарская область, Похвистневский район,
с. Подбельск, ул. Юбилейная 2а.*

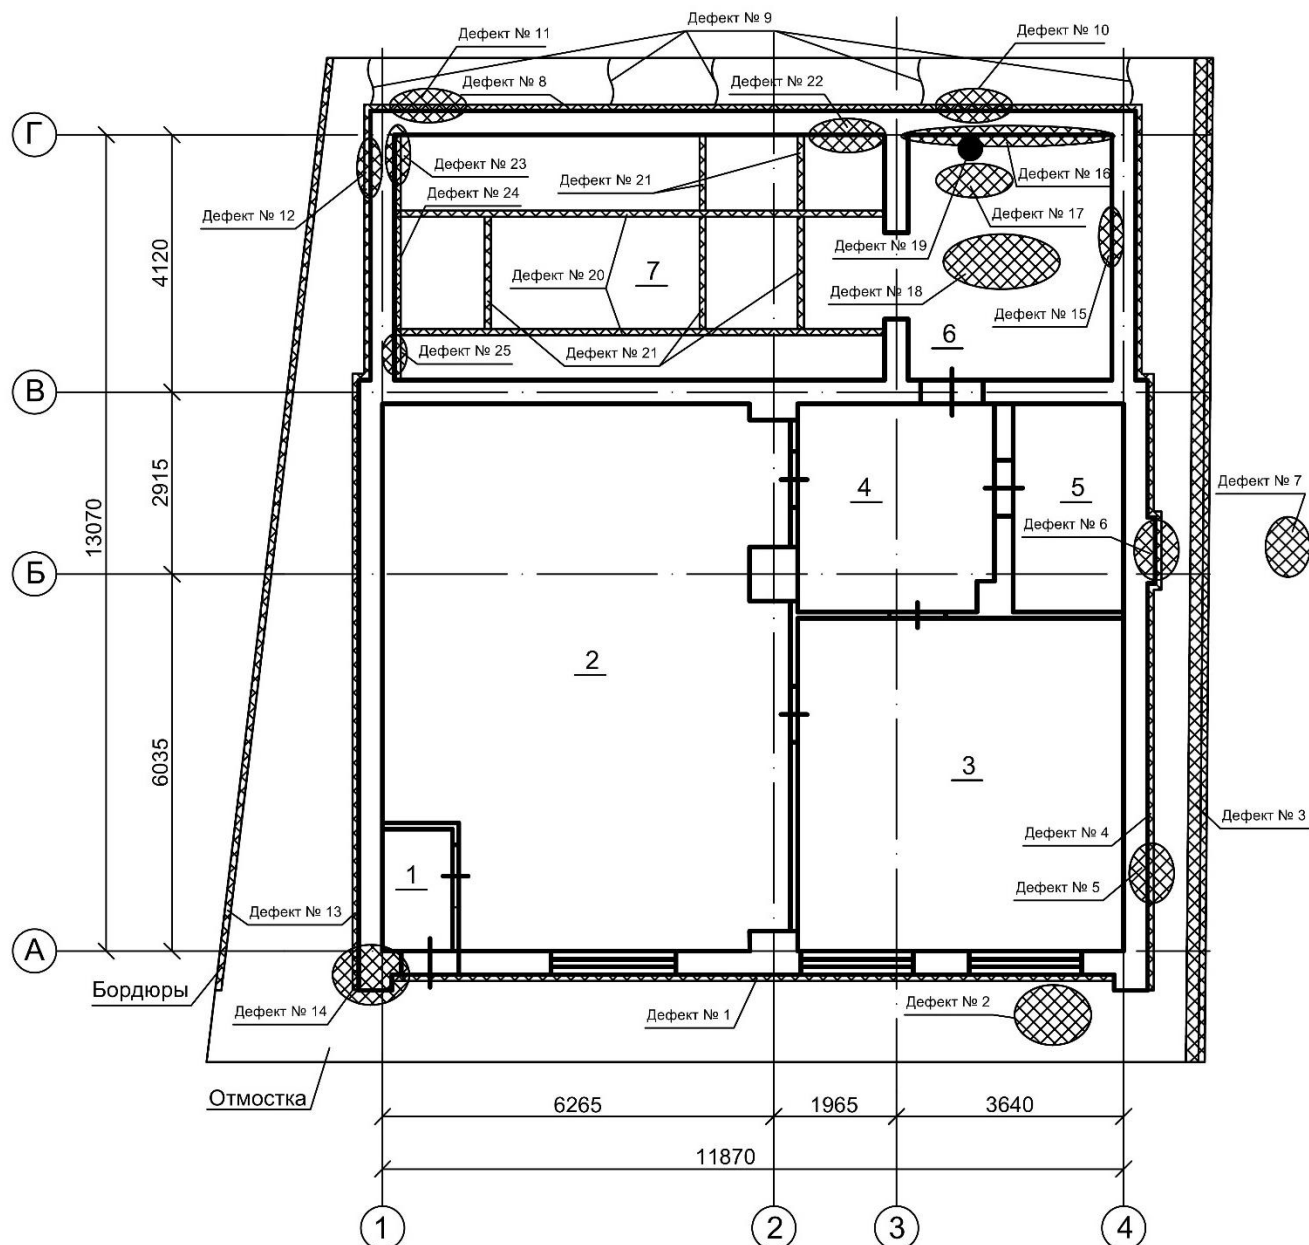
Рисунок 2 – Схема расположения дефектов здания

№ п/п	Координаты конструкции	Описание дефекта	Примечание
Снаружи здания			
1	A/1-4	Отверстия между отмосткой и отделкой цоколя, в месте примыкания отмостки к зданию растительность	Фото Б.1
2	A/3-4	Ремонтные бетонные вставки в асфальтобетонной отмостке – частично разрушены	Фото Б.2
3	4/A-Г	Высота бордюров выше отмостки на 15-20 см, неплотное прилегание бордюров к отмостке, вследствие чего происходит замачивание грунтов, ремонтные бетонные вставки в асфальтобетонной отмостке разрушены, ремонтные вставки просели и отслоились от отмостки, образуя глубокие трещины, в которые проникают атмосферные осадки и замачивают фундамент	Фото Б.3, Б.4
4	4/A-Г	Неплотное прилегание отмостки к зданию, в месте примыкания отмостки здания растительность, локальное разрушение силикатного кирпича цоколя	Фото Б.5
5	4/A-Б	Следы замачивания стен с фартуков парапета (отсутствие замков, контруклон фартуков), локальное отслаивание фасадной отделки; выветривание кладки, пустошовка, применение в качестве пластификатора глины для кладочных швов	Фото Б.6

№ п/п	Координаты конструкции	Описание дефекта	Примечание
9	Г/1-4	Сквозные трещины в отмостке	Фото Б.10
10	Г/3-4	Следы замачивания наружной стены по всей высоте здания, локальные разрушения кладки на глубину до 150 мм, разрушение фасадной отделки, выветривание кладки, пустошовка	Фото Б.11
11	Г/1-2	Следы замачивания наружной стены по всей высоте здания, выветривание кладки, пустошовка.	Фото Б.12
12	1/В-Г	Следы замачивания стен с фартуков парапета (отсутствие замков, контруклон фартуков), локальное повреждение кладки и штукатурки фасада, выветривание кладки	Фото Б.13
13	1/А-Г	Неплотное прилегание отмостки к зданию и бордюрам, высота бордюров выше отмостки на 15-20 см	Фото Б.14
14	1/А	Следы замачивания стен с фартуков парапета (недостаточная длина зонта фартуков), локальное разрушение фасадной отделки; выветривание кладки	Фото Б.15
Внутри здания			
15	4/В-Г	Наличие грибковых повреждений под отверстием вентиляции (помещение № 6)	Фото Б.16

16	Г/3-4	Следы замачивания стены на всю высоту этажа, наличие грибковых повреждений (помещение № 6)	Фото Б.17
17	3-4/В-Г	Следы замачивания ребристых плит перекрытия, наклонные трещины в полке плиты, разрушение отделки (помещение № 6)	Фото Б.18
18	3-4/В-Г	Продольные трещины в отделке на стыках ребристых плит перекрытий, продольные трещины в поперечных ребрах ребристых плит (помещение № 6)	Фото Б.19
19	Г/3-4	Следы замачивания бетонного пола (помещение № 6)	Фото Б.20
20	1-3/В-Г	Продольные трещины в отделке на стыках ребристых плит перекрытий (помещение № 7)

№ п/п	Координаты конструкции	Описание дефекта	Примечание
21	1-3/В-Г	Продольные трещины в поперечных ребрах ребристых плит (помещение № 7)	
22	2-3/В	Следы замачивания стены и ребристых плит перекрытия, разрушение отделки (помещение № 7)	Фото Б.21
23	1/Г	Следы замачивания стены на всю высоту этажа, наличие грибковых повреждений, разрушение отделки (помещение № 7)	Фото Б.22
24	1/В-Г	Следы замачивания кладки ниже уровня земли, наличие грибковых повреждений, для кладки цоколя ниже уровня земли используется силикатный кирпич (помещение № 7)	Фото Б.23
25	1/В	Следы замачивания монолитного участка перекрытия, локальное разрушение отделки (помещение № 7)	Фото Б.24
Кровля			
26	1/А-Г, 4/А-Г	Отсутствие замков на фартуках парапетов, контруклон фартуков	Фото Б.25
27	1-4/В-Г	В 2-х последних рядах по направлению уклона рулонный материал покрытия уложен с нарушениями – стыки по направлению уклона; отслоение в нахлесте и следы замачивания в стыках	Фото Б.26, Б.27, Б.28

28	4/Б	Технологические нарушения в устройстве фартуков над вентканалом – недостаточная длина свесов	Фото Б.29
29	1-4/В-Г	Трещины в рулонном материале покрытия	Фото Б.30
30	Г/1-4	Контруклон козырька свеса кровли, следы замачивания, разрушение отделки	Фото Б.31

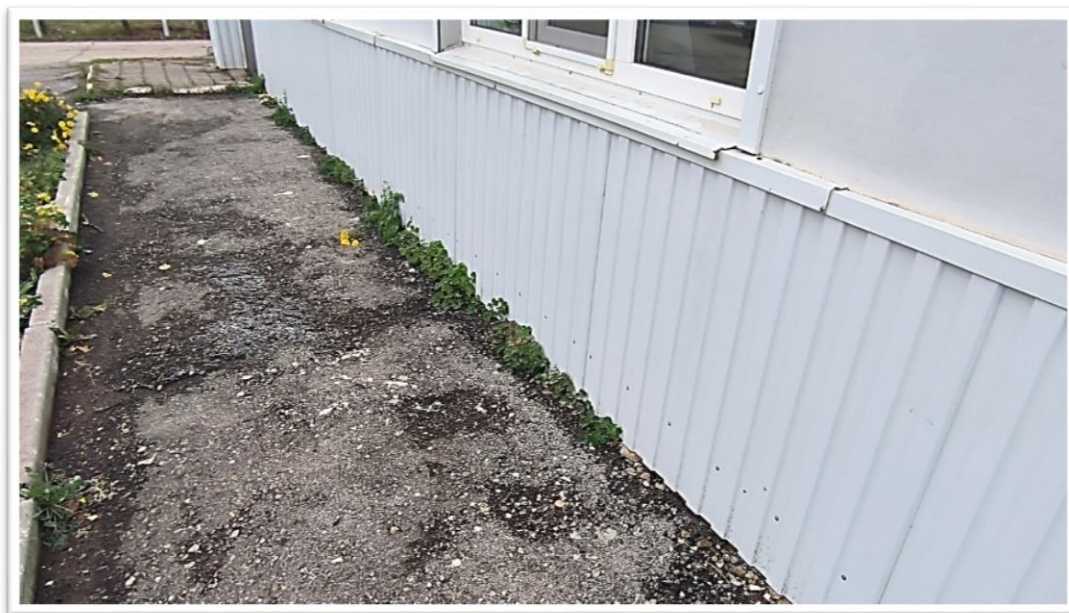
Фото Б.1 – Отверстия между отмосткой и отделкой цоколя, в месте примыкания отмостки к зданию растительность по оси А/1-4

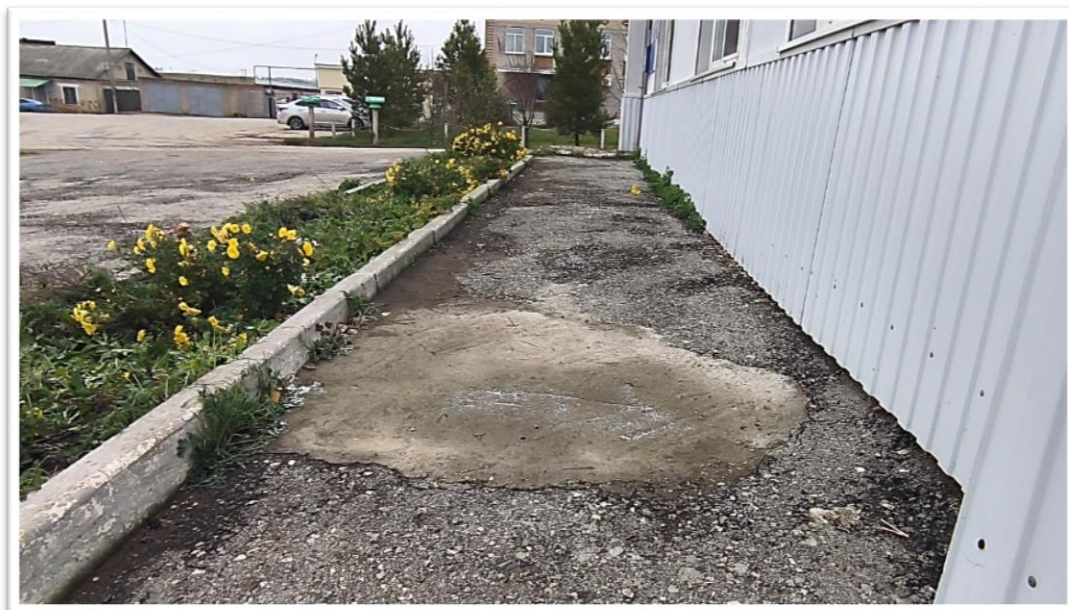
Фото Б.2 – Ремонтные бетонные вставки в асфальтобетонной отмостке – частично разрушены по оси А/3-4

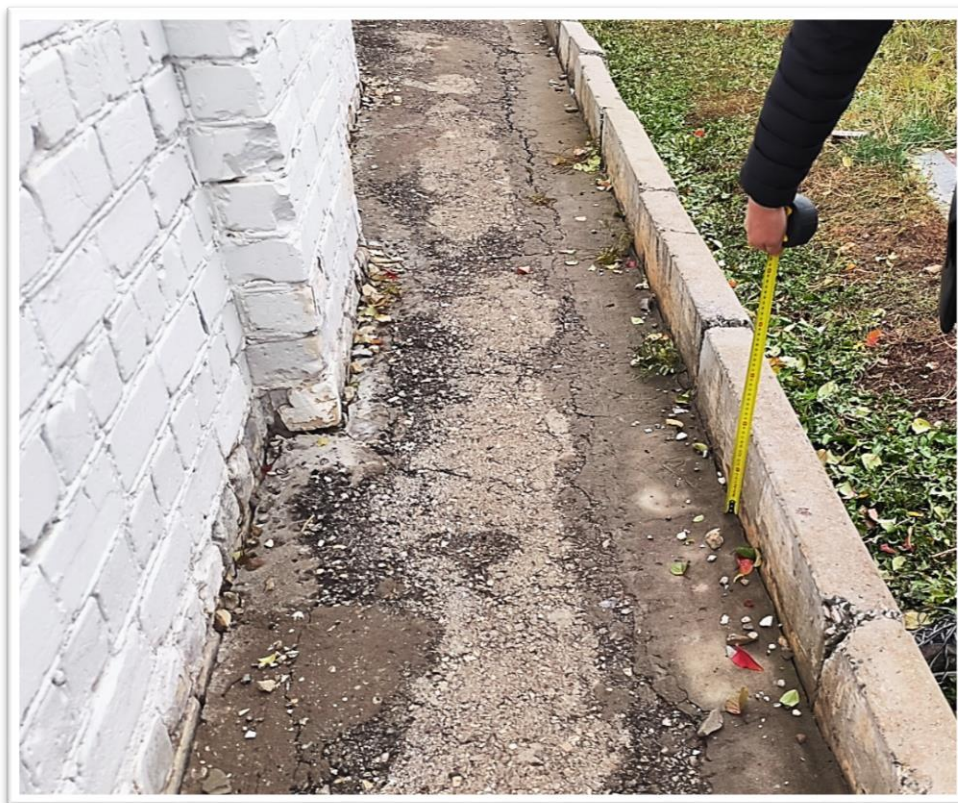
Фото Б.3 – Высота бордюров выше отмостки на 15-20 см, ремонтные вставки просели и отслоились от отмостки по оси 4/А-Г

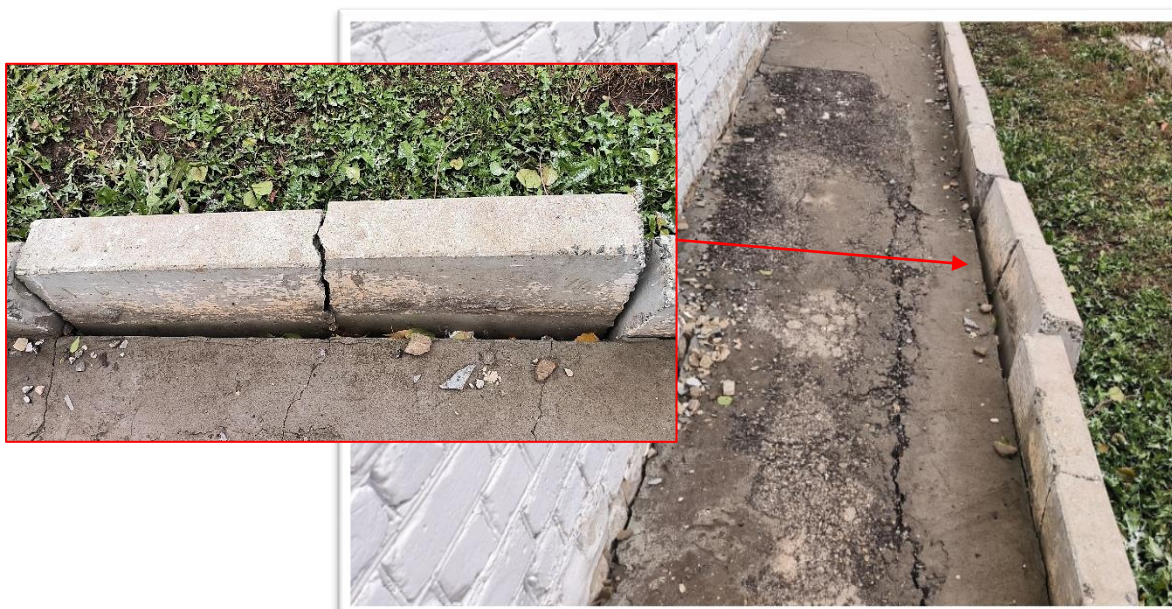
Фото Б.4 – Неплотное прилегание бордюров к отмостке по оси 4/А-Г

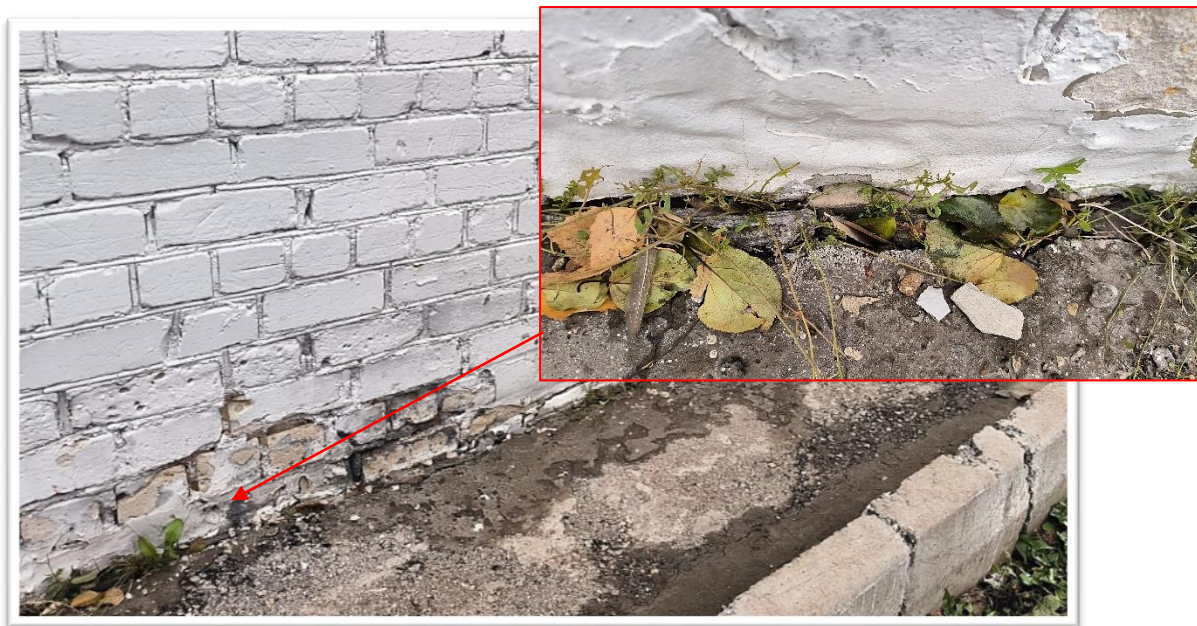
Фото Б.5 – Неплотное прилегание отмостки к зданию, в месте примыкания отмостки здания растительность, локальное разрушение силикатного кирпича цоколя по оси 4/А-Г

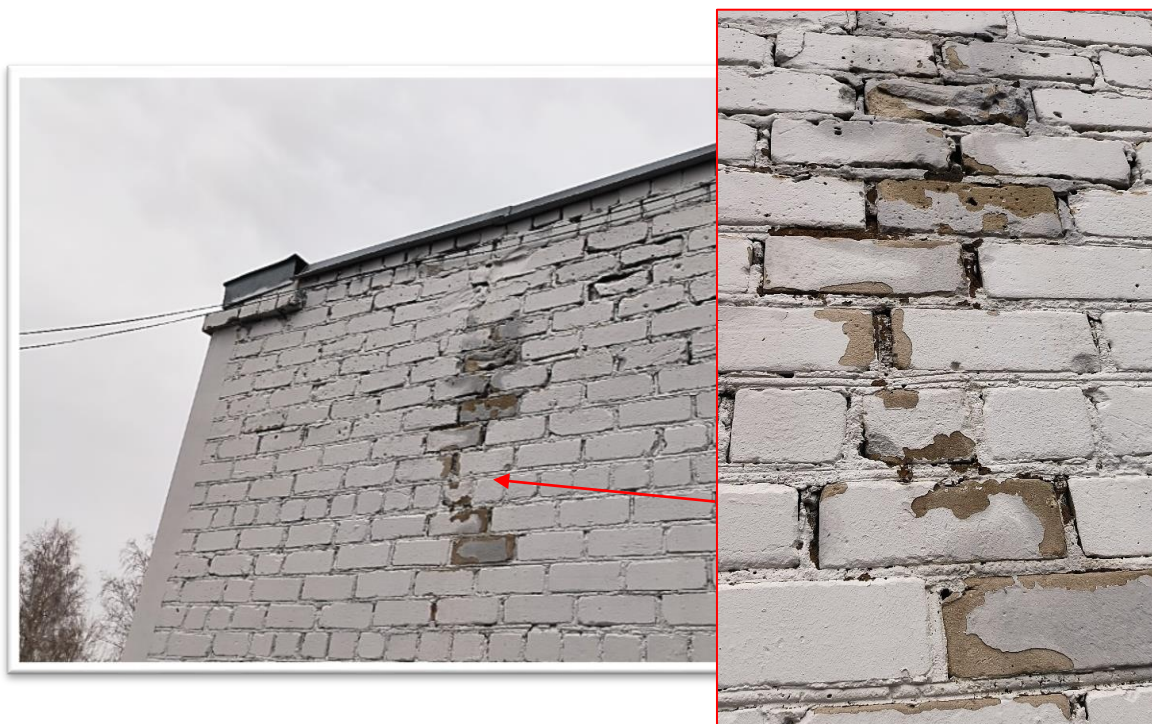
Фото Б.6 – Следы замачивания стен с фартуков парапета, локальное отслаивание фасадной отделки; выветривание кладки, пустошовка по оси 4/А-Б

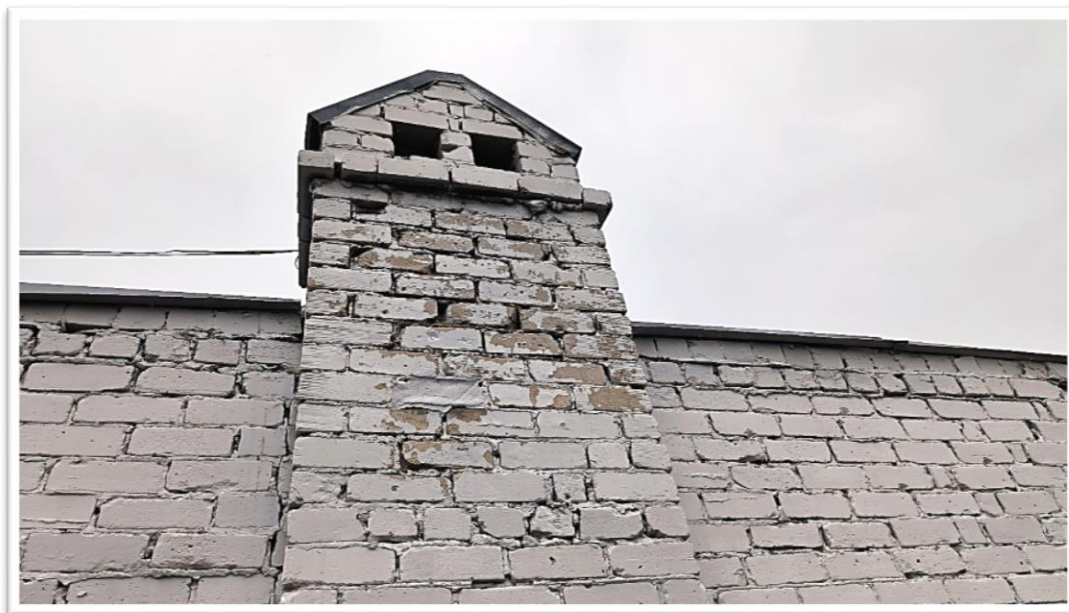
Фото Б.7 – Следы замачивания стен, локальное отслаивание фасадной отделки; выветривание кладки, пустошовка по оси 4/Б

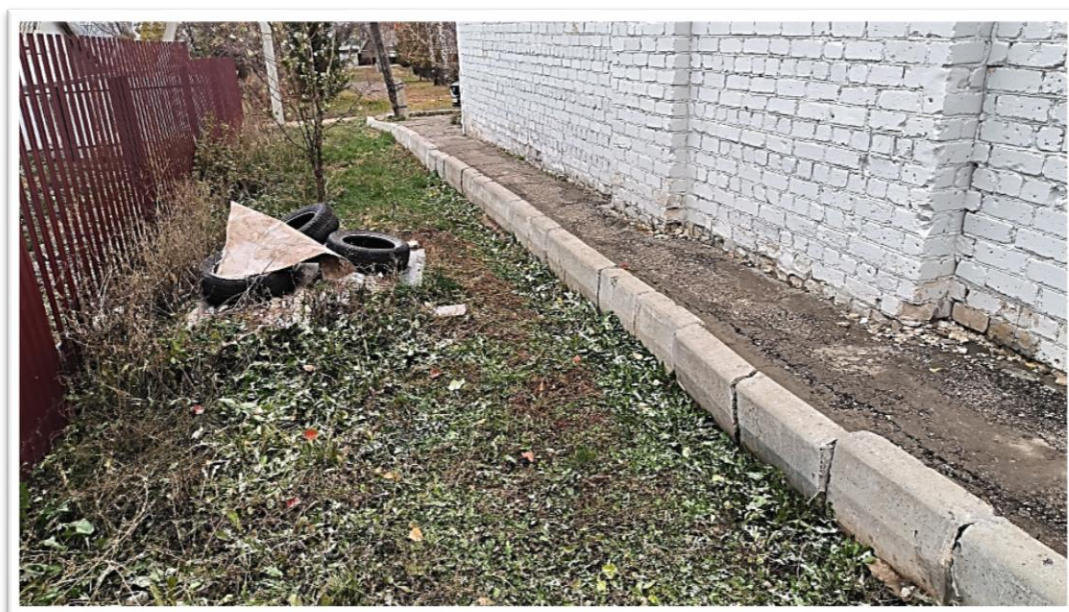
Фото Б.8 – В 1 метре от отмостки находится выгребная яма –
уклон грунта в сторону отмостки по оси 4/Б

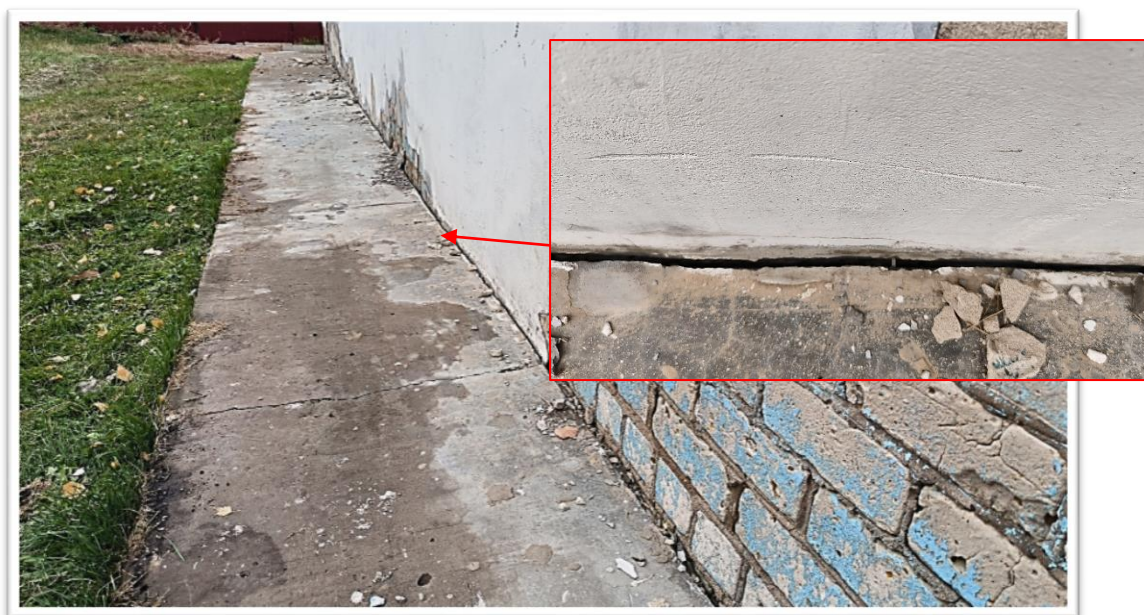
Фото Б.9 – Неплотное прилегание отмостки к зданию по оси Г/1-4

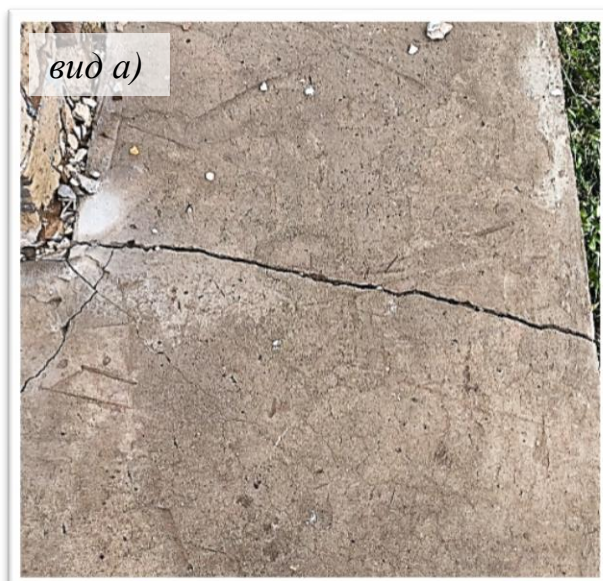
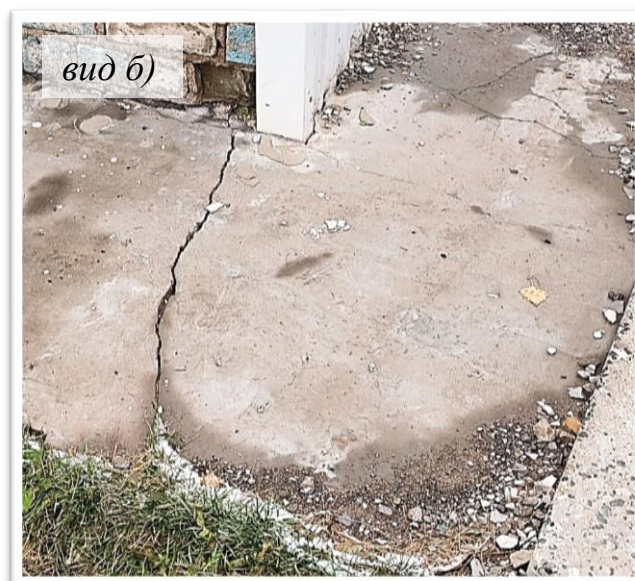
Фото Б.10 – Сквозные трещины в отмостке:

вид а) – по оси 4/Г, вид б) – по оси 1/Г

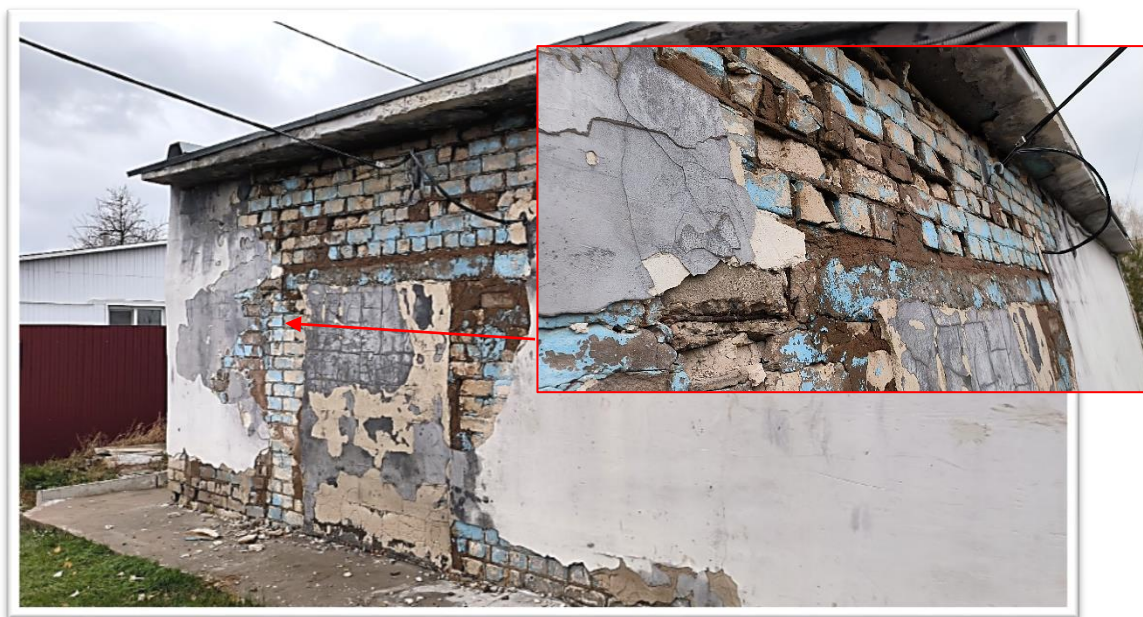
По результатам обследования стен здания снаружи установлено, что в наружной стене по оси Г имеются участки разрушения кладки на глубину до 150 мм. На участках подверженных замачиванию раствор швов кладки имеет низкую прочность. На локальных участках произошло значительное выветривание раствора из швов. Прочность раствора кладки неоднородная и низкая – незначительное механическое воздействие приводит к разрушению раствора. Неоднородность прочности раствора обусловлена замачиванием и использованием в качестве пластификатора в значительном количестве глины для отдельных участков. Низкие прочностные характеристики раствора не позволяют выполнить его испытание неразрушающими методами и осуществить отбор проб для проведения механических испытаний разрушающим методом.

Состояние стен здания оценивается как *ограниченно-работоспособное*. За исключением стены по оси Г, состояние которой оценивается как *аварийное*. Категория технического состояния обусловлена повсеместным развитием повреждений наружных стен по осям 1/В-Г, 3/В-Г, 4/В-Г и Г/1-4.

Фото Б.11 – Следы замачивания наружной стены по всей высоте здания, разрушение фасадной отделки, выветривание кладки, пустошовка по оси Г/3-4

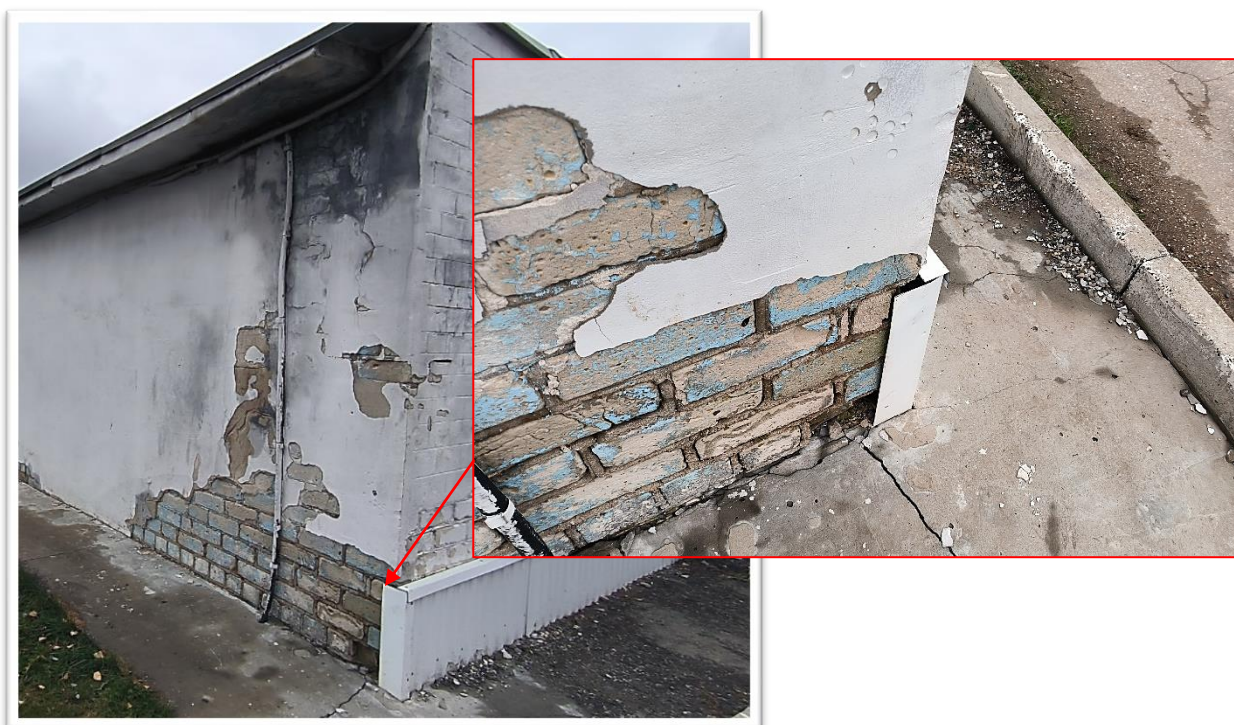
Фото Б.12 – Следы замачивания наружной стены по всей высоте здания, локальное разрушение штукатурки фасада, выветривание кладки, пустошовка по оси Г/1-2

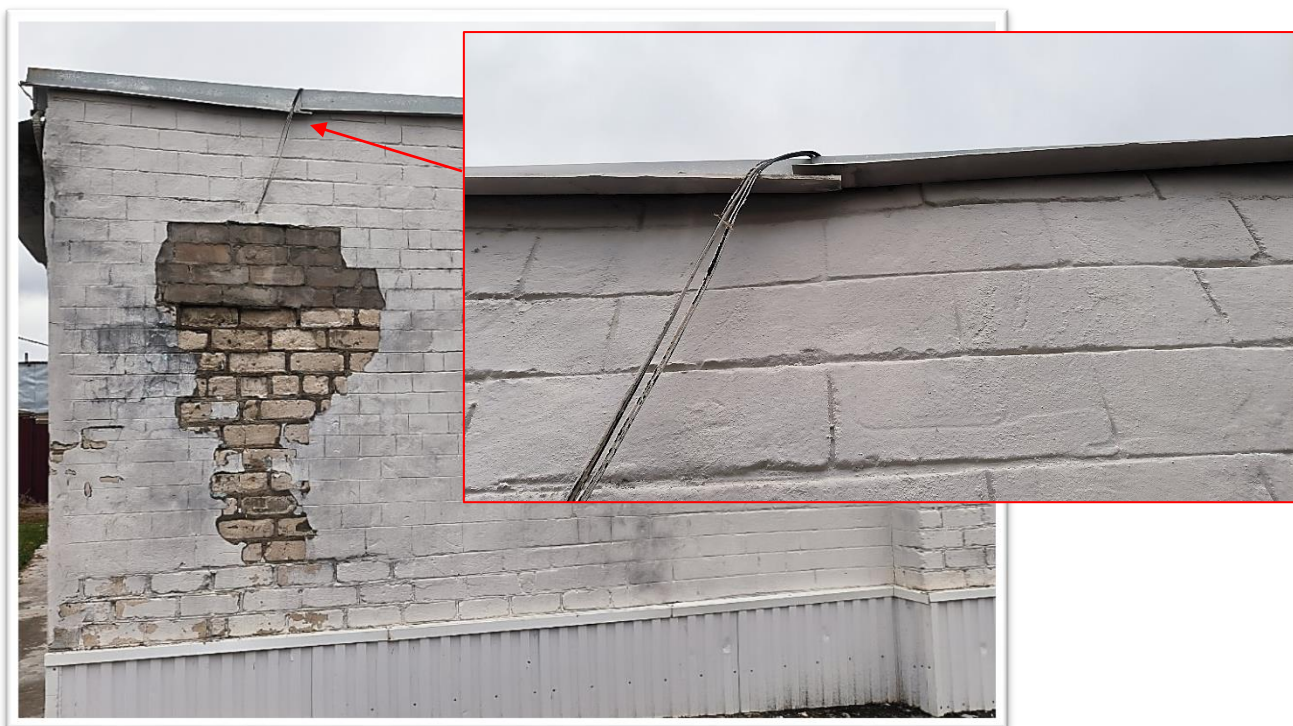
Фото Б.13 – Следы замачивания стен с фартуков парапета, локальное отслаивание фасадной отделки; выветривание кладки по оси 1/В-Г

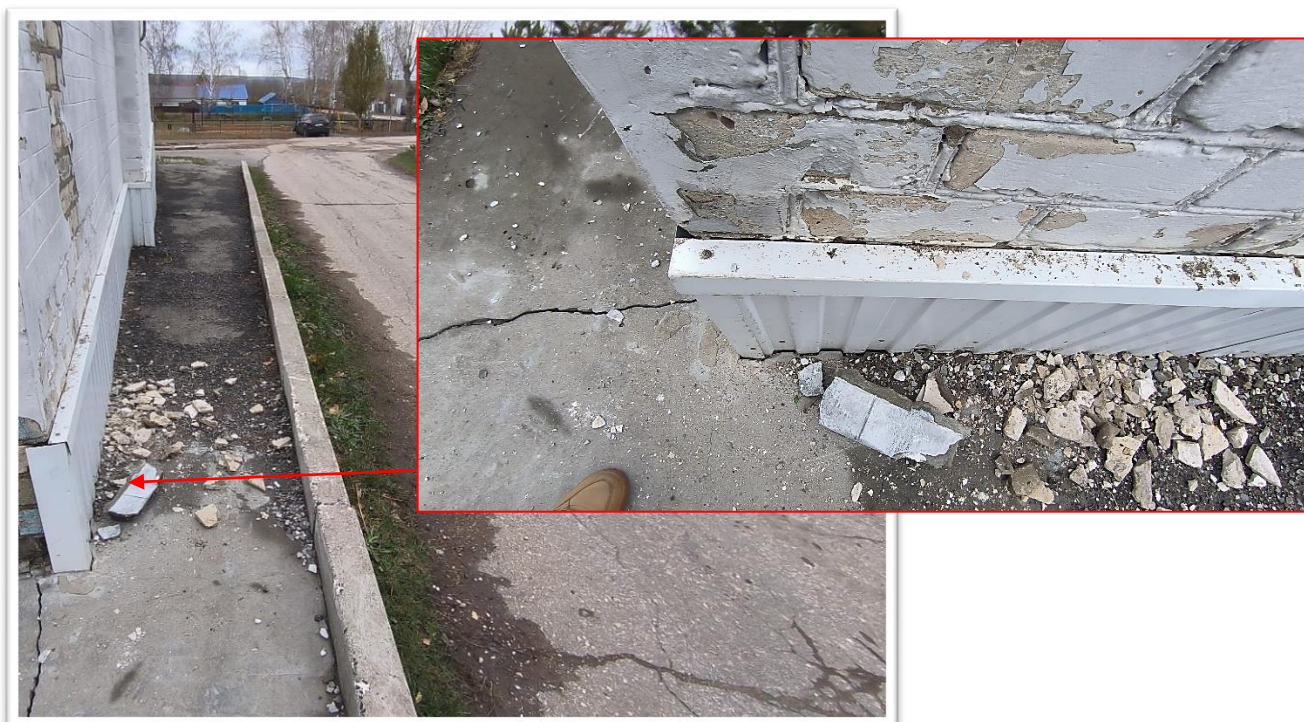
Фото Б.14 – Неплотное прилегание отмостки к зданию и бордюрам, высота бордюров выше отмостки на 15-20 см по оси 1/А-Г

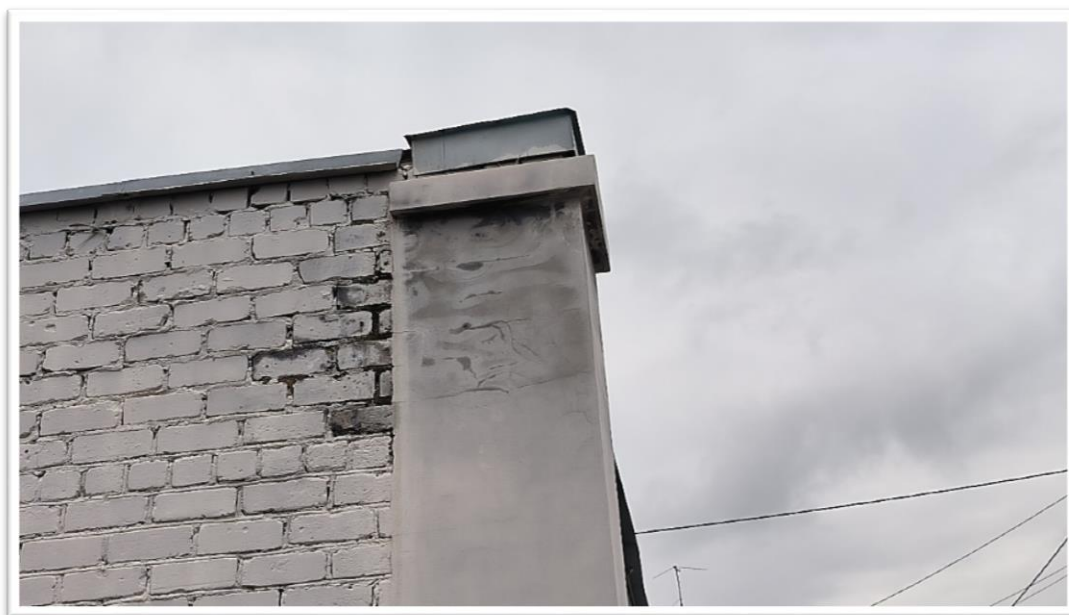
Фото Б.15 – Следы замачивания стен с фартуков парапета, локальное разрушение фасадной отделки; выветривание кладки по оси 1/А

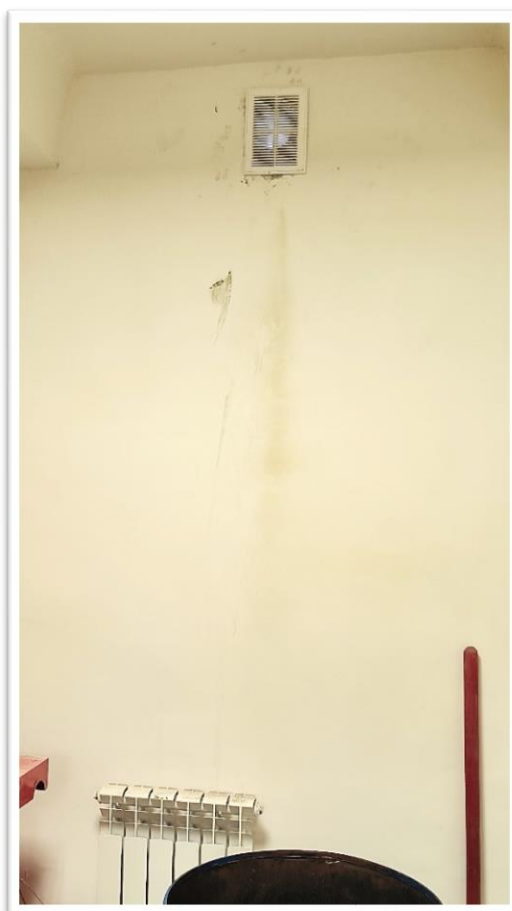
Фото Б.16 – Наличие грибковых повреждений
под отверстием вентиляции по оси 4/В-Г

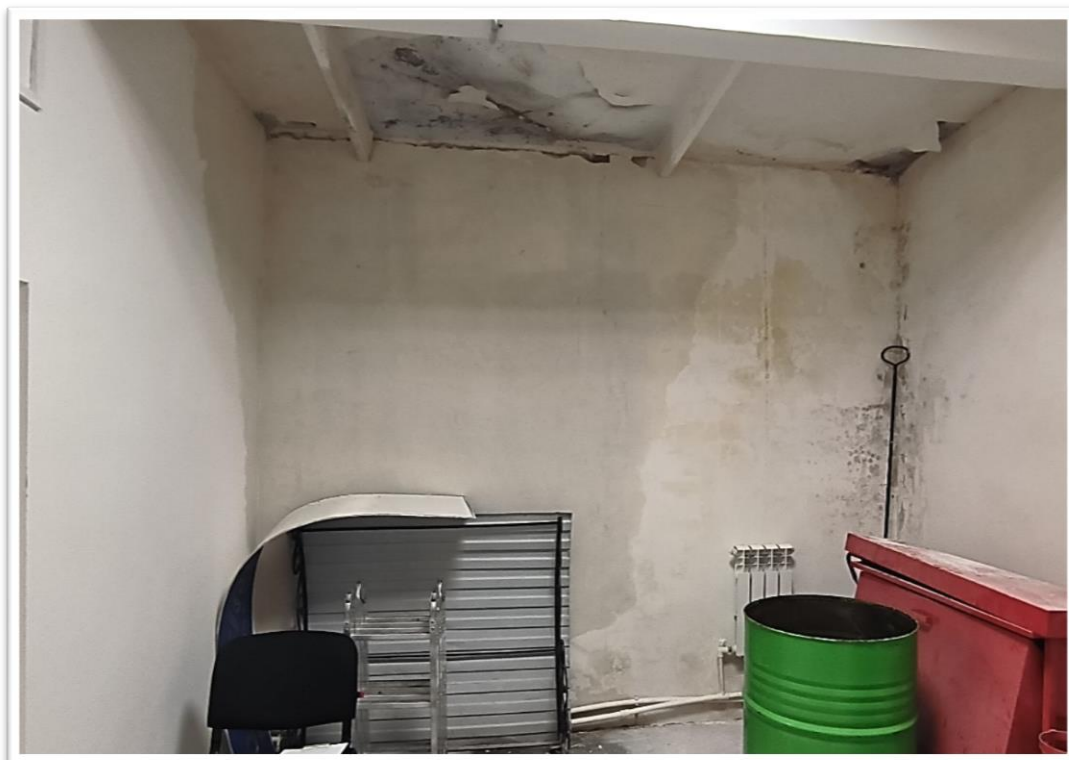
Фото Б.17 – Следы замачивания стены на всю высоту этажа, наличие грибковых повреждений по оси Г/3-4

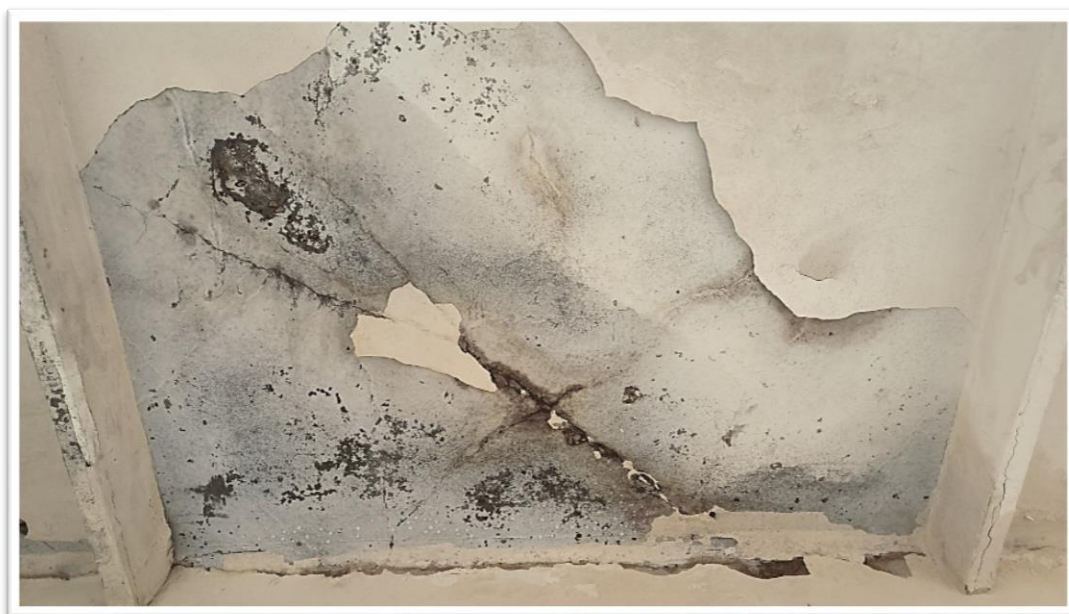
Фото Б.18 – Следы замачивания ребристых плит перекрытия, наклонные трещины в плитах, разрушение отделки по оси 3-4/В-Г

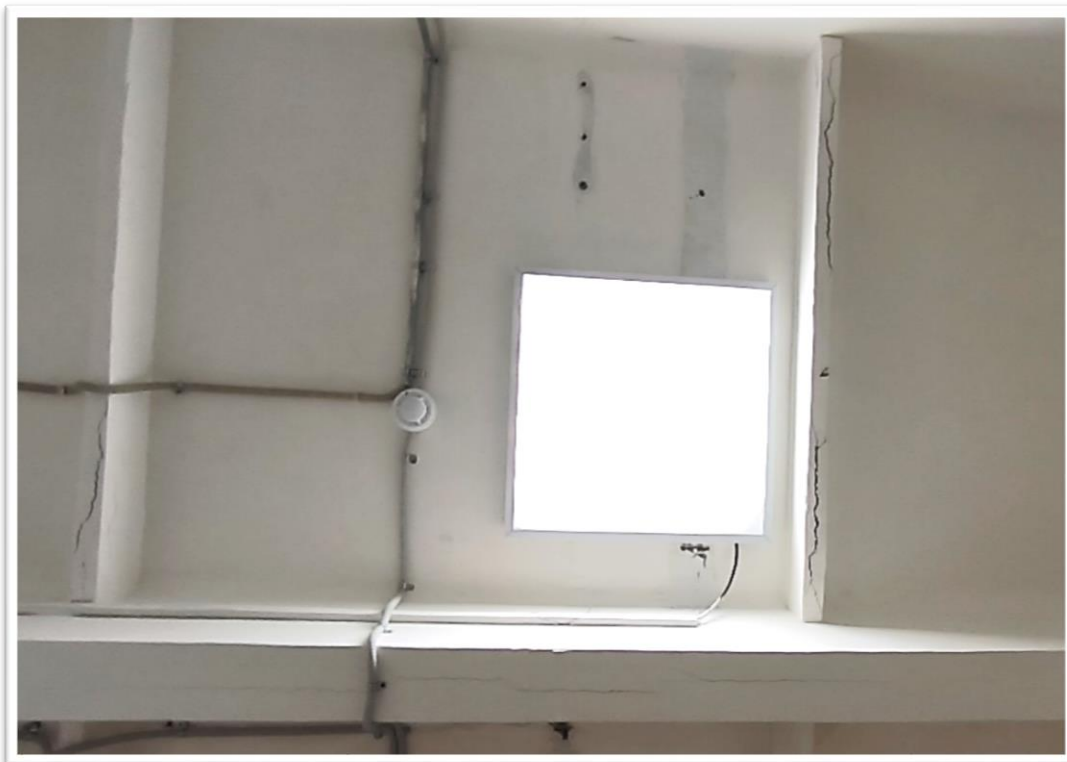
Фото Б.19 – Продольные трещины в отделке на стыках ребристых плит перекрытий, продольные трещины в поперечных ребрах ребристых плит по оси 3-4/В-Г

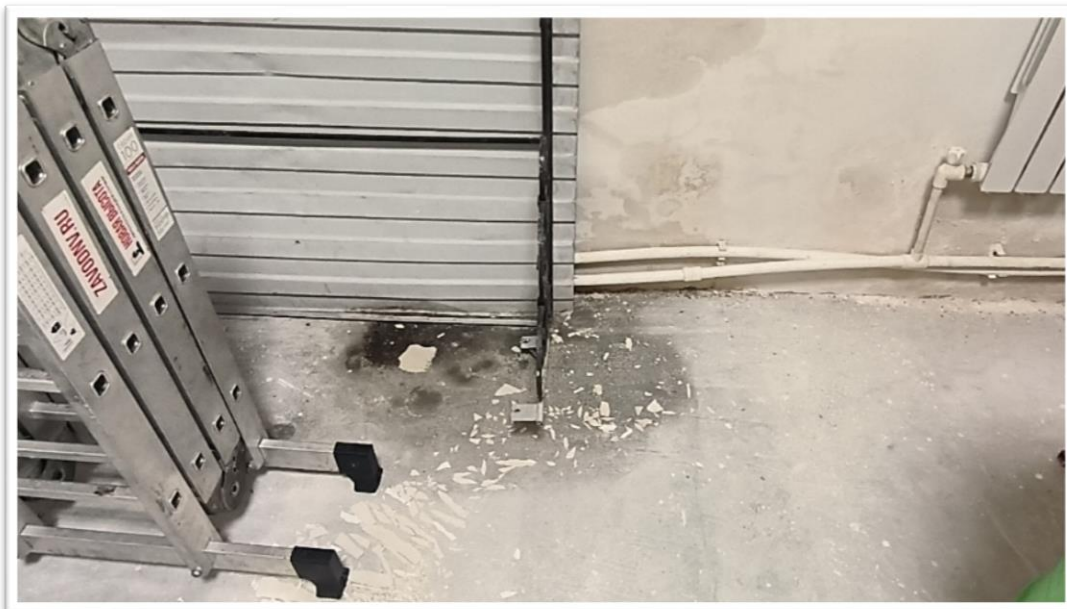
Фото Б.20 – Следы замачивания бетонного пола по оси Г/3-4

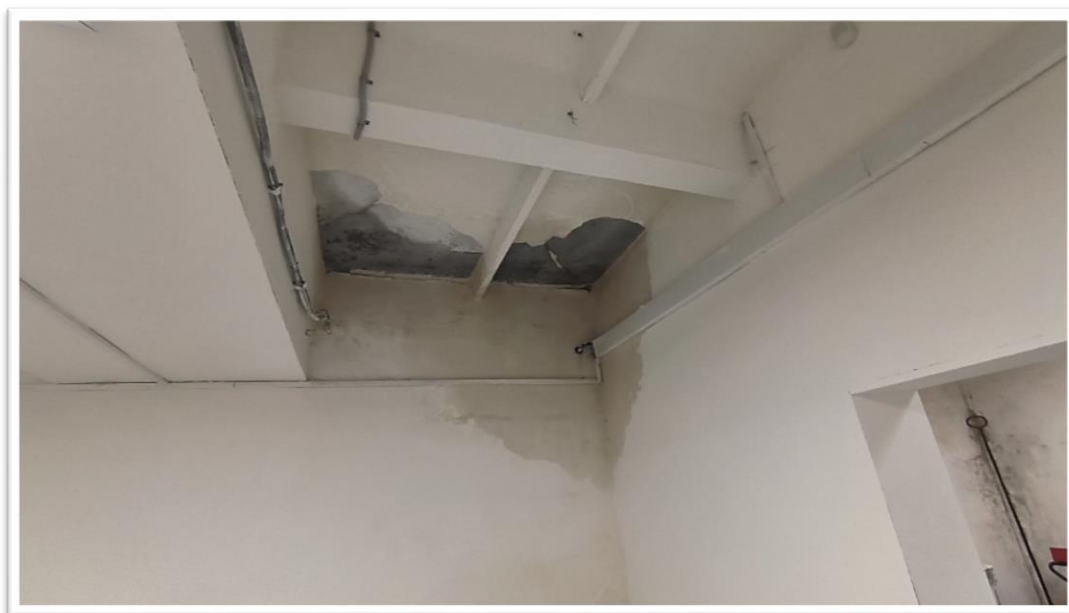
Фото Б.21 – Следы замачивания стены и ребристых плит перекрытия, разрушение отделки по оси 2-3/В

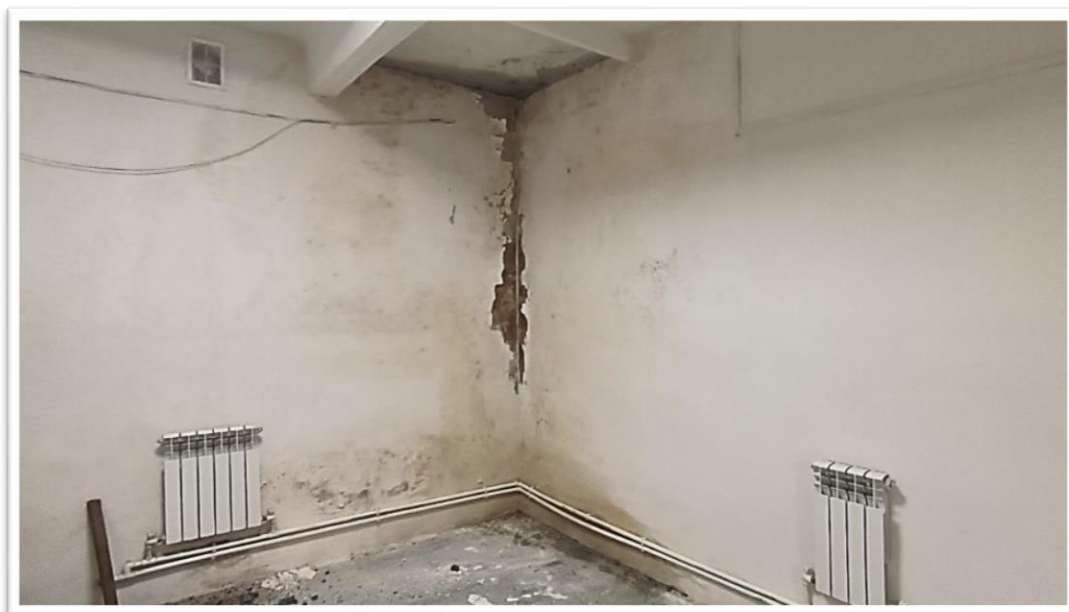
Фото Б.22 – Следы замачивания стены на всю высоту этажа, наличие грибковых повреждений, разрушение отделки по оси 1/Г

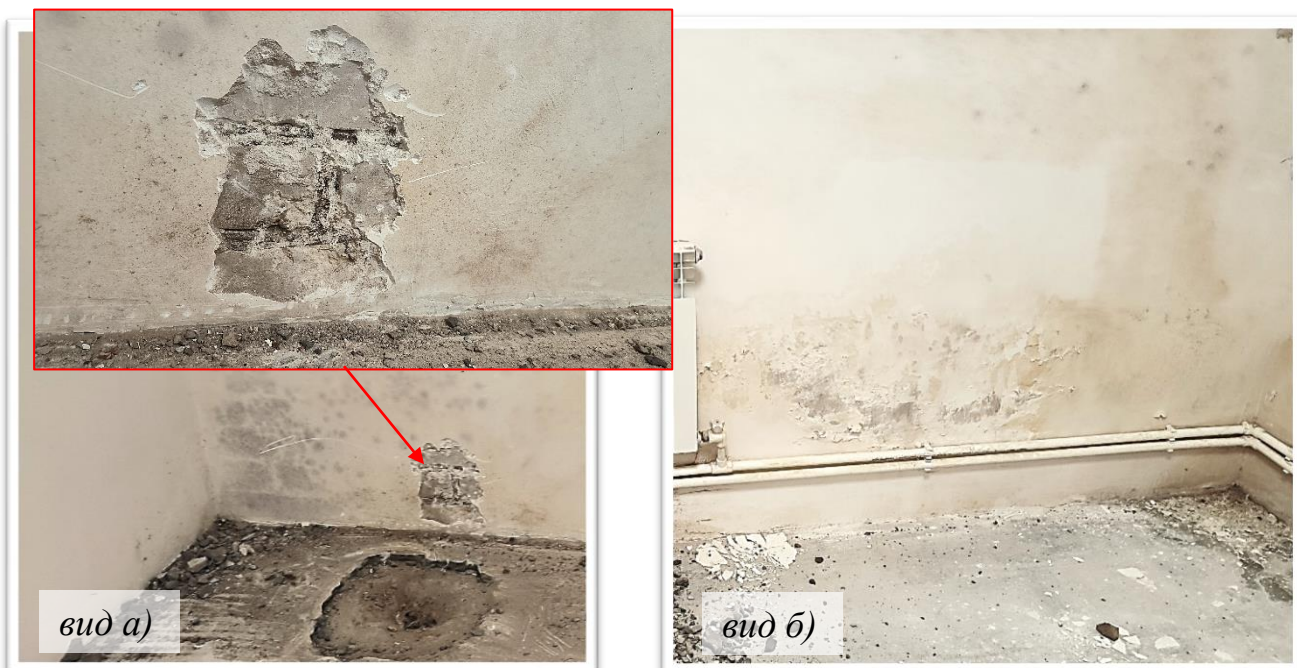
Фото Б.23 – Следы замачивания кладки ниже уровня земли, наличие грибковых повреждений, для кладки цоколя ниже уровня земли используется силикатный кирпич: вид а) – по оси 1/Г-В, вид б) – по оси 1/В-Г

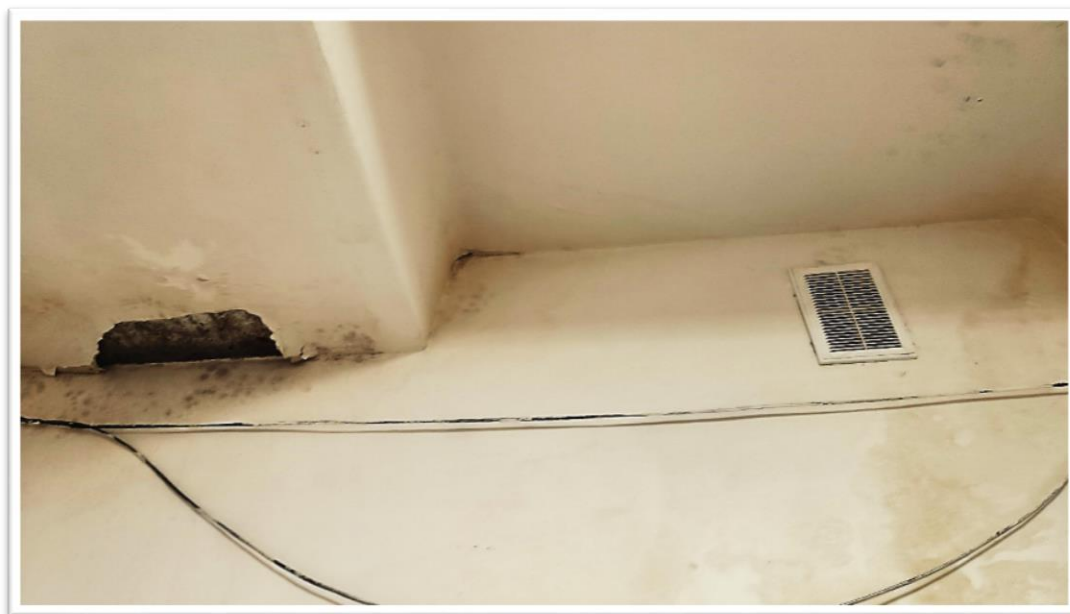
Фото Б.24 – Следы замачивания монолитного участка перекрытия, локальное разрушение отделки по оси 1/В

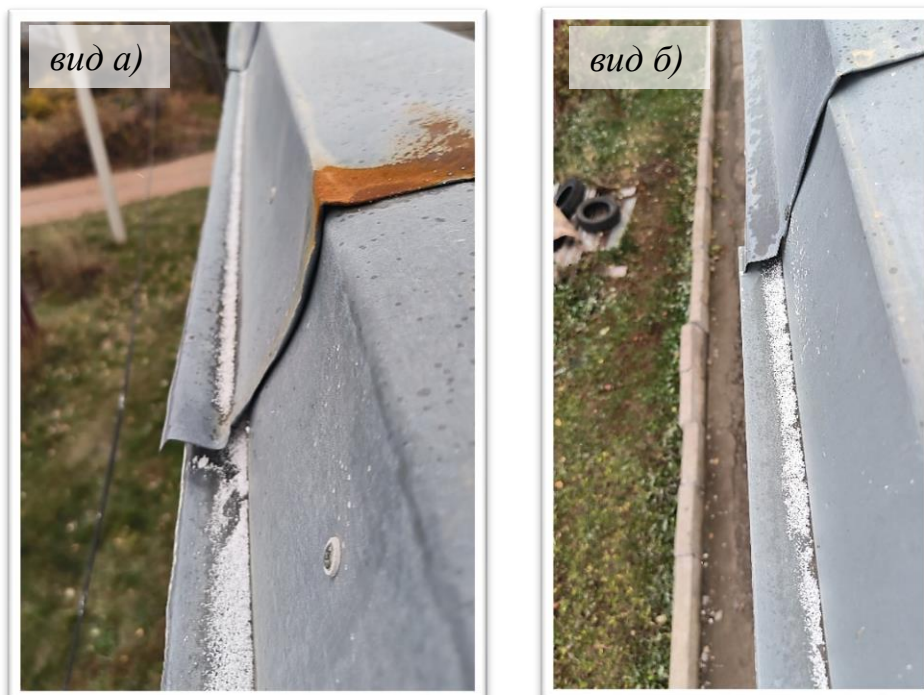
Фото Б.25 – Отсутствие замков на фартуках парапетов, контруклон фартуков:
вид а) – по оси 4/А-Б, вид б) – по оси 4/В-Г
