ПАО «Самараэнерго»

ТЕХНИЧЕСКОЕ ЗАКЛЮЧЕНИЕ

*по результатам обследования конструкций одноэтажного
нежилого здания с целью определения возможности
обеспечения дальнейшей нормальной эксплуатации по
адресу: Самарская область, Похвистневский район,
с. Подбельск, ул. Юбилейная 2а.*

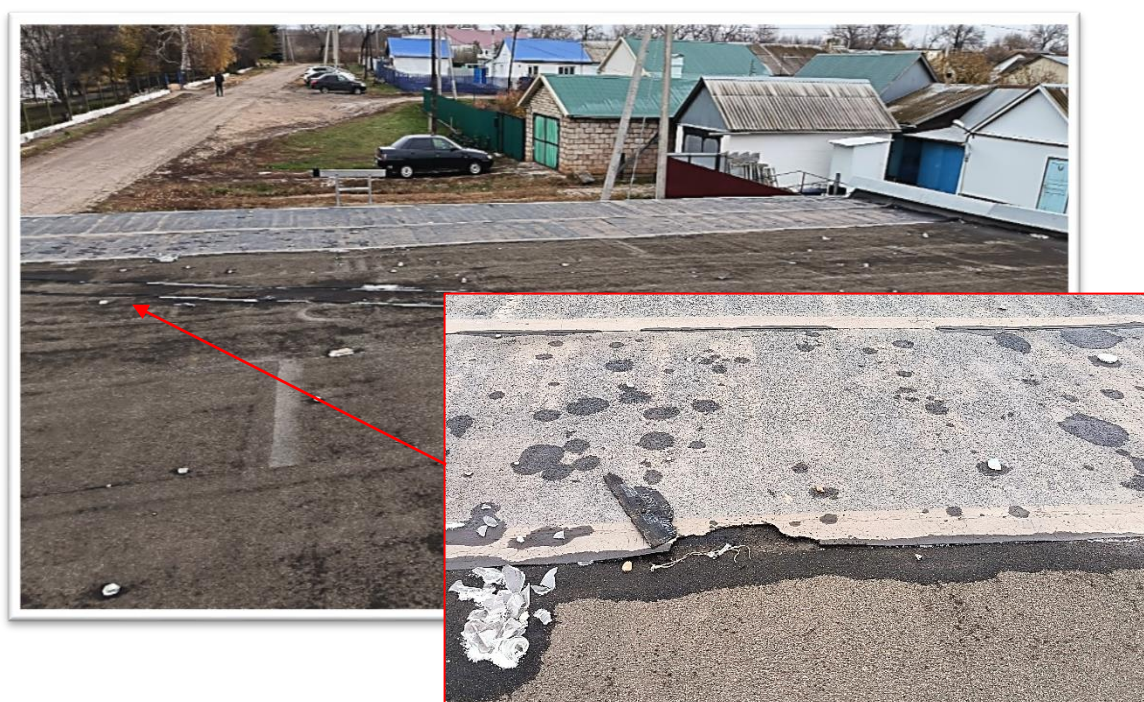
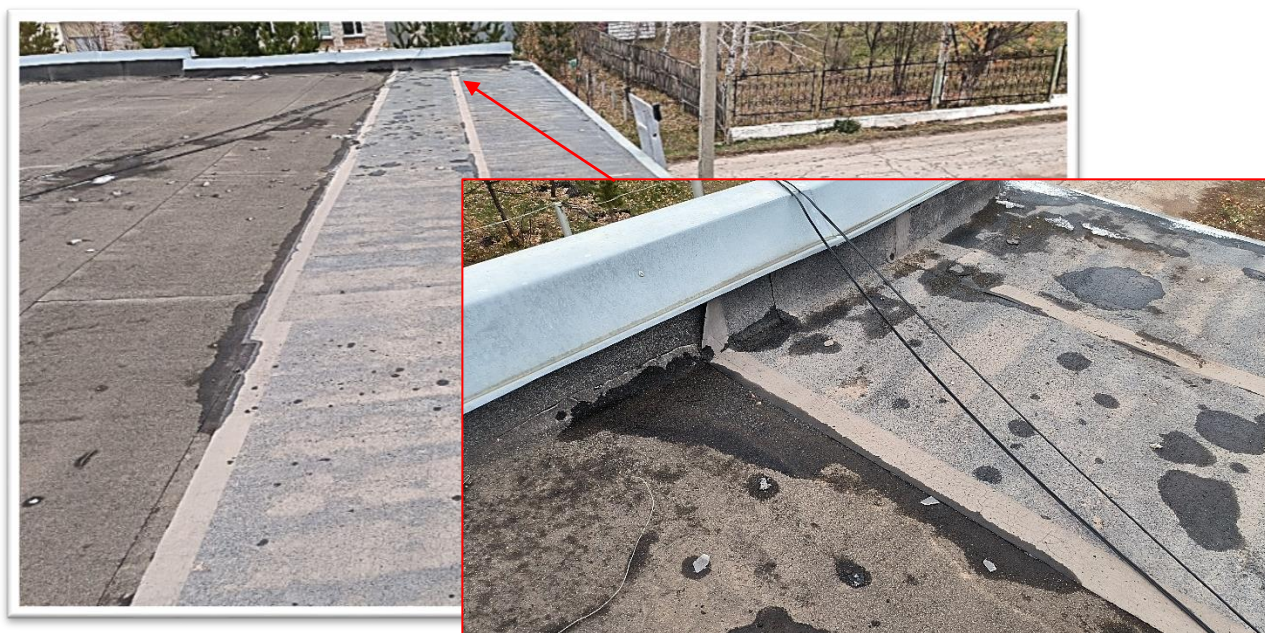
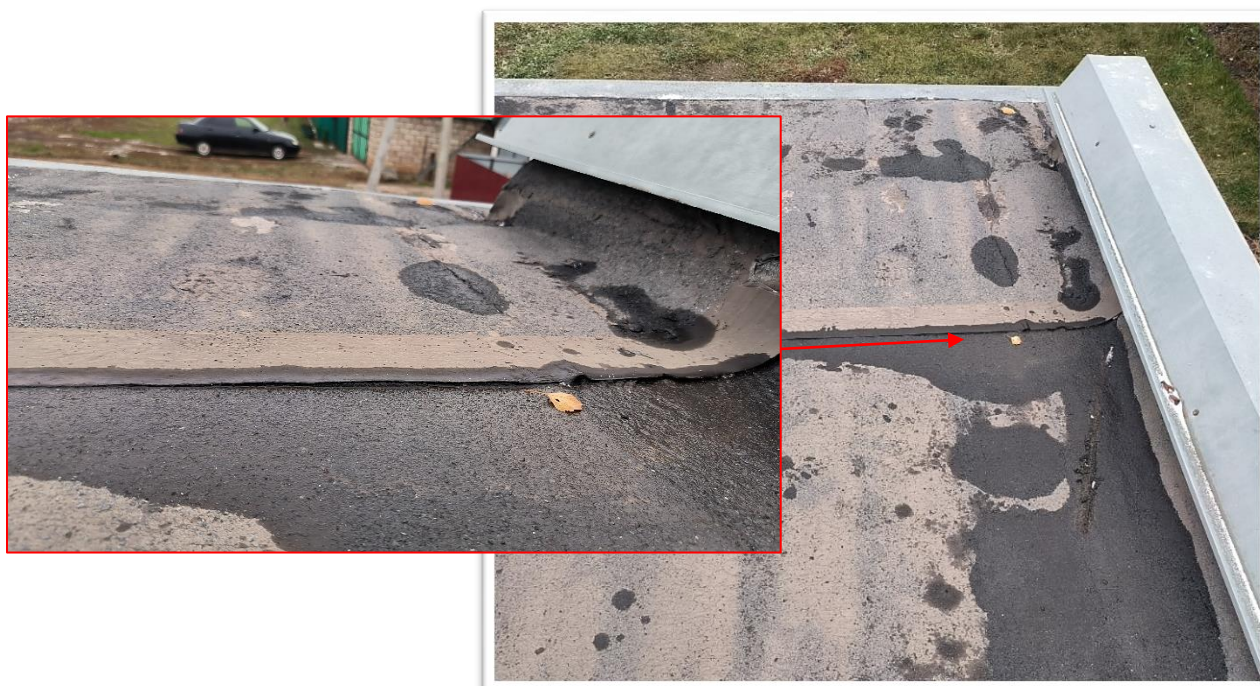
Аварийная категория технического состояния кровли обусловлена отсутствием герметизации стыков фартуков и нарушением устройства рулонного материала в 2 последних рядах (фото Б.26, Б.27, Б.28) – нахлест материала выполнен против уклона, что привело к разрушению стыков кровли, попаданию атмосферных осадков внутрь здания и замачиванию стен здания.

Фото Б.26 – В 2-х последних рядах по направлению уклона рулонный материал покрытия уложен с нарушениями – стыки по направлению уклона; отслоение в нахлесте и следы замачивания в стыках по оси 1-4/В-Г

Фото Б.27 – В 2-х последних рядах по направлению уклона рулонный материал покрытия уложен с нарушениями – стыки по направлению уклона; отслоение в нахлесте и следы замачивания в стыках по оси 1-4/В-Г

Фото Б.28 – В 2-х последних рядах по направлению уклона рулонный материал покрытия уложен с нарушениями – стыки по направлению уклона; отслоение в нахлесте и следы замачивания в стыках по оси 1-4/В-Г

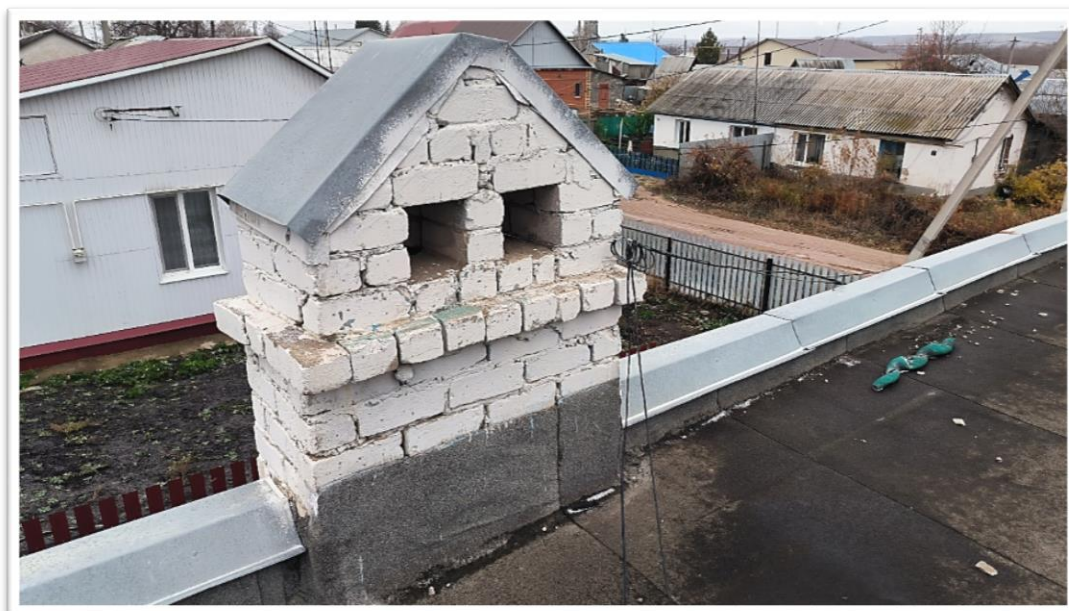
Фото Б.29 – Технологические нарушения в устройстве фартуков
над вентканалом по оси 4/Б

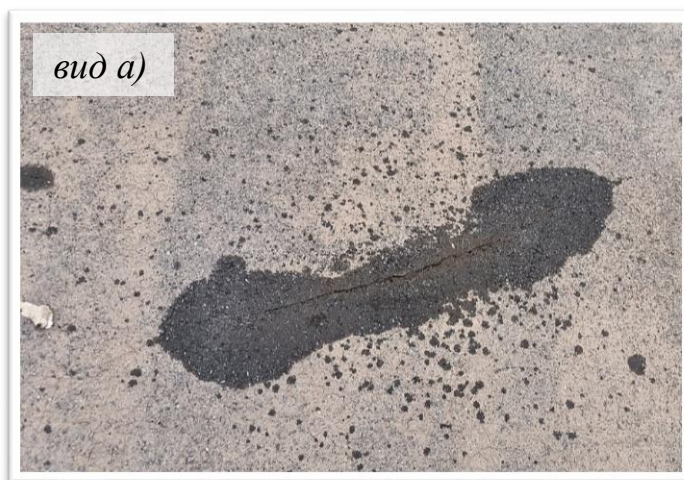
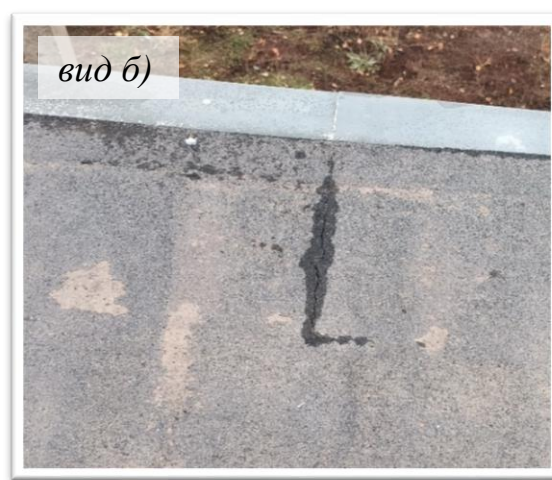
Фото Б.30 – Трещины в рулонном материале покрытия:
вид а) – по оси 1-2/В-Г, вид б) – по оси 2-3/В-Г

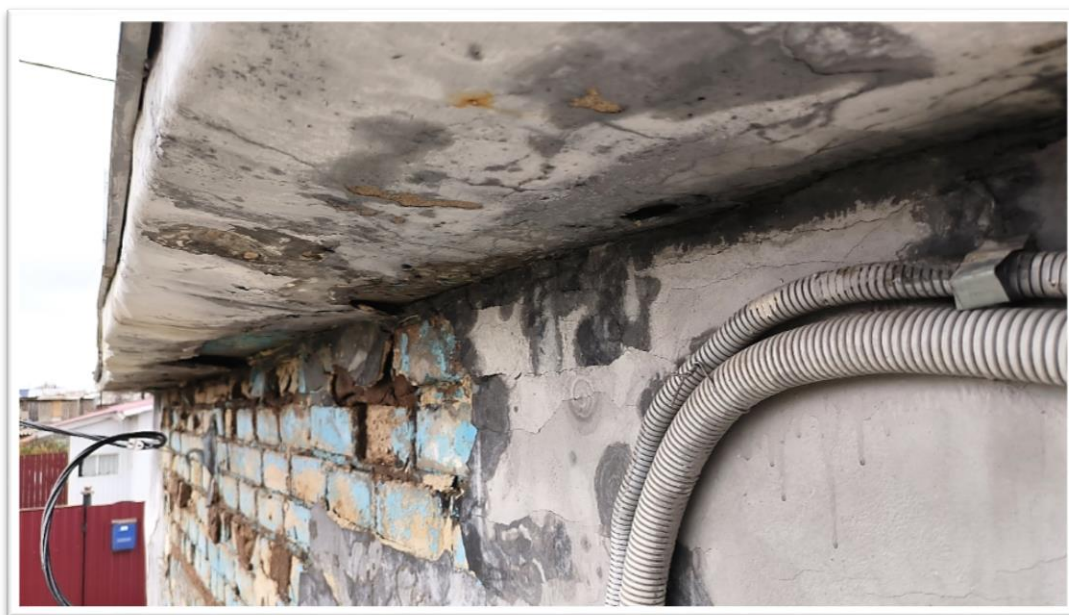
Фото Б.31 – Контруклон козырька свеса кровли, следы замачивания, разрушение отделки по оси Г/1-4

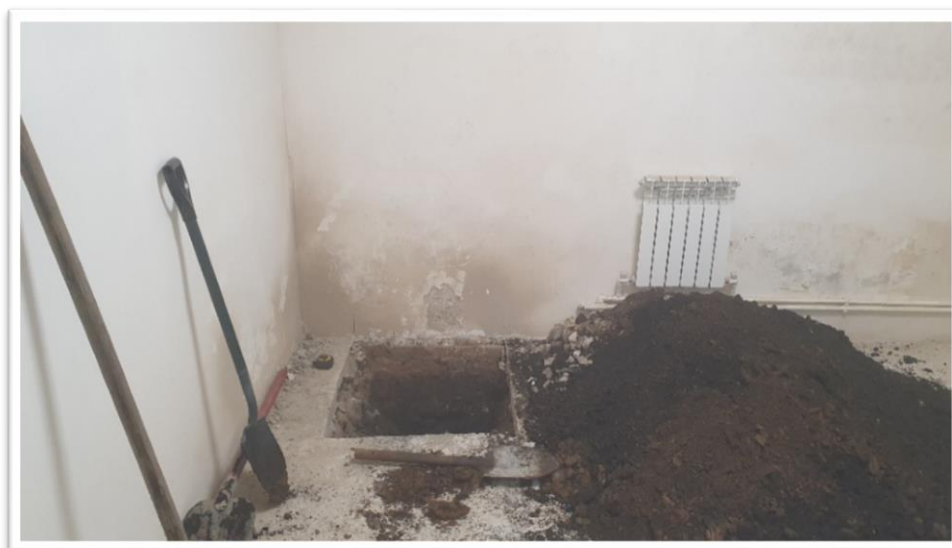
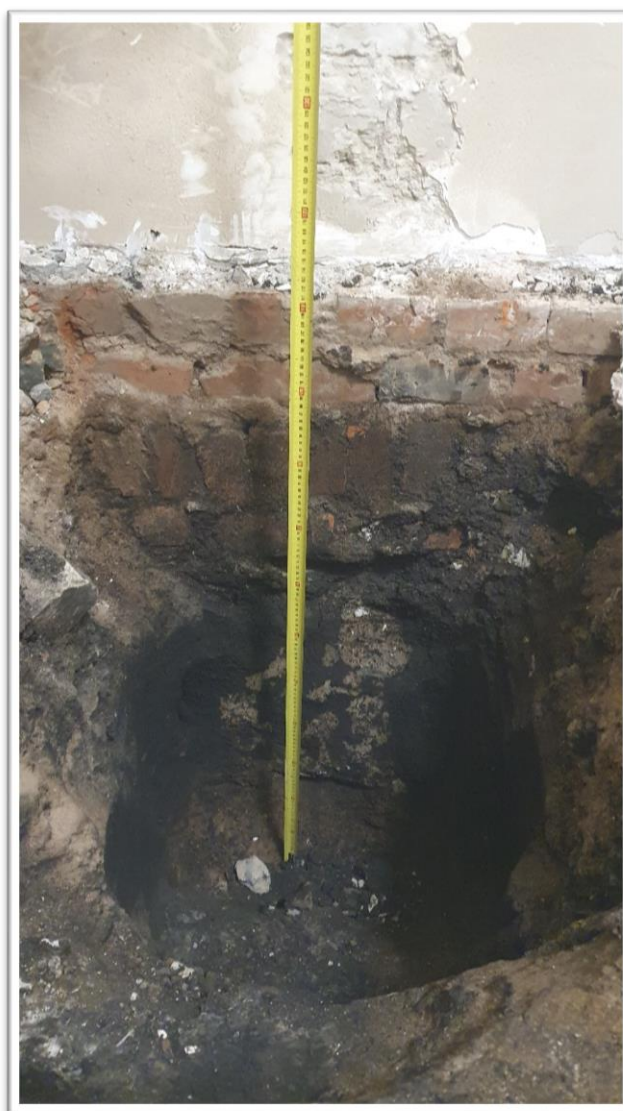
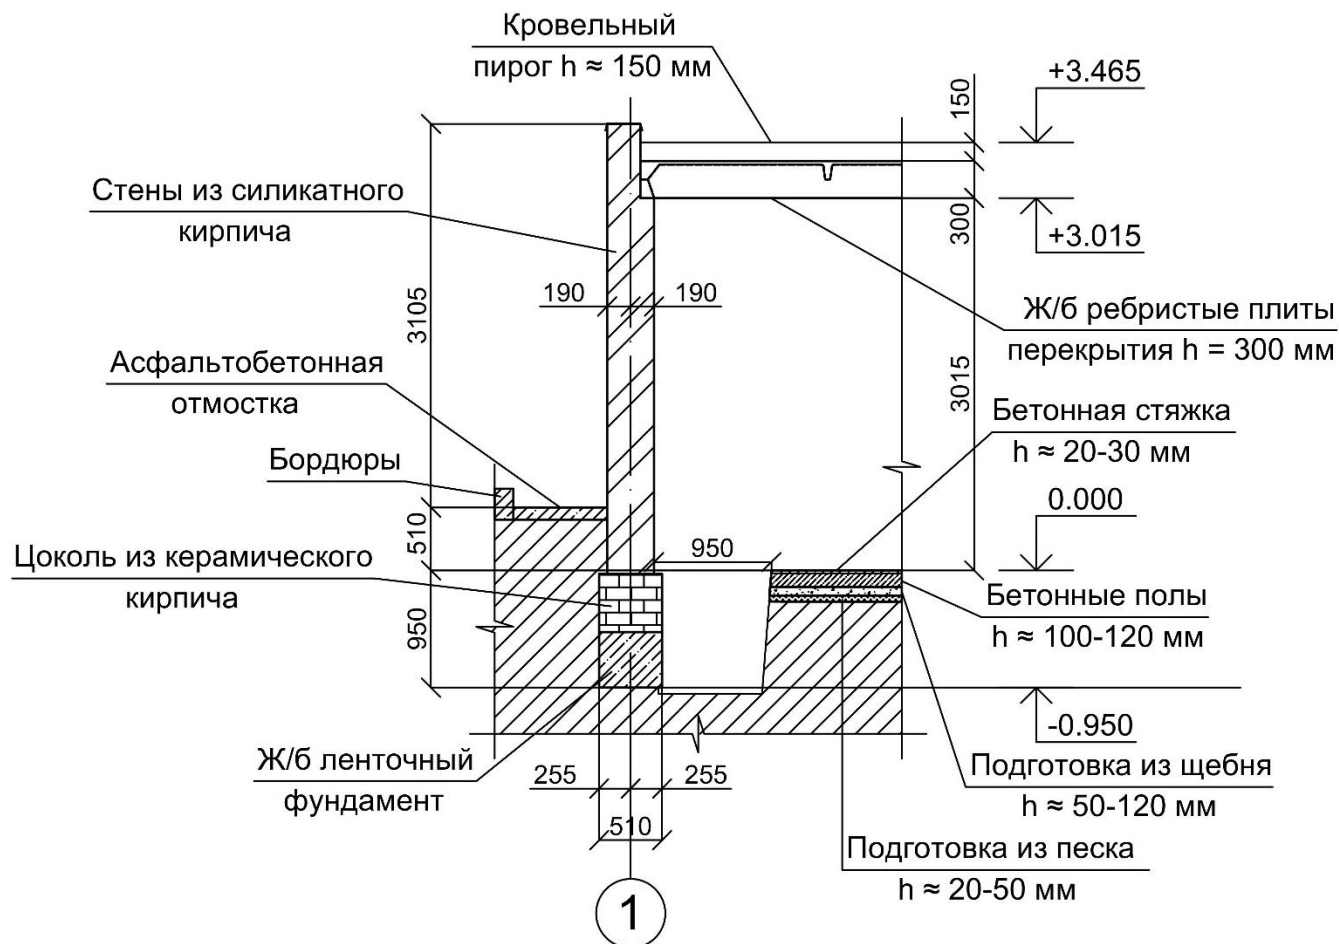
Рисунок В.1 – Паспорт шурфа 1

- заложение подошвы фундамента составляет 950 мм от отметки пола 1 этажа;
- тип фундамента – ленточный, монолитный железобетонный;
- конструкция фундамента – стены цоколя выполнены из керамического кирпича и ленточных монолитных фундаментных плит;
- полы бетонные толщиной 120...150 мм, из которых 20...30 мм стяжка, под бетонными полами выполнена подготовка из щебня толщиной 50...120 мм;
- размер подошвы фундамента шириной 0,51 м;
- грунтовых вод на момент проведения обследования в зоне проведения вскрышных работ не обнаружено.
