ПАО «Самараэнерго»

ТЕХНИЧЕСКОЕ ЗАКЛЮЧЕНИЕ

*по результатам обследования конструкций одноэтажного
нежилого здания с целью определения возможности
обеспечения дальнейшей нормальной эксплуатации по
адресу: Самарская область, Похвистневский район,
с. Подбельск, ул. Юбилейная 2а.*

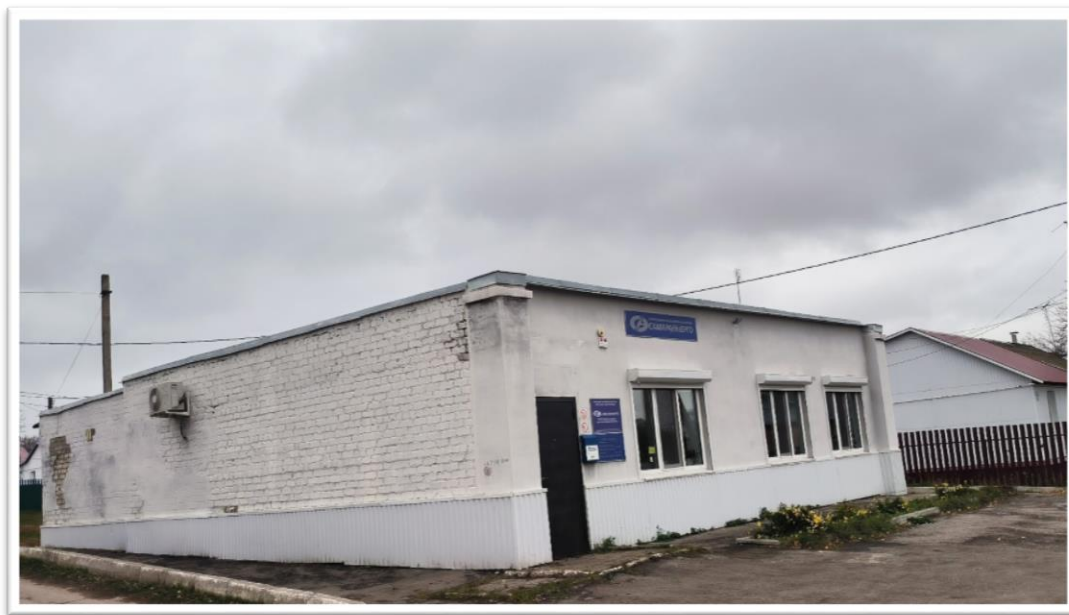
Фото 1 – Внешний вид здания вдоль осей 1 и А

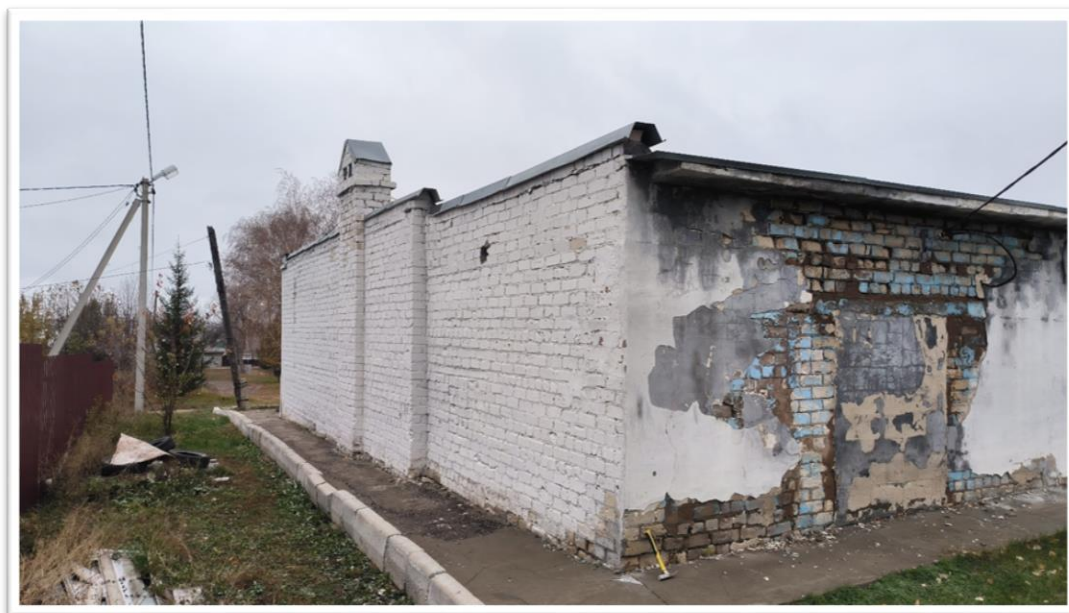
Фото 2 – Внешний вид здания по осям 3/А-Г

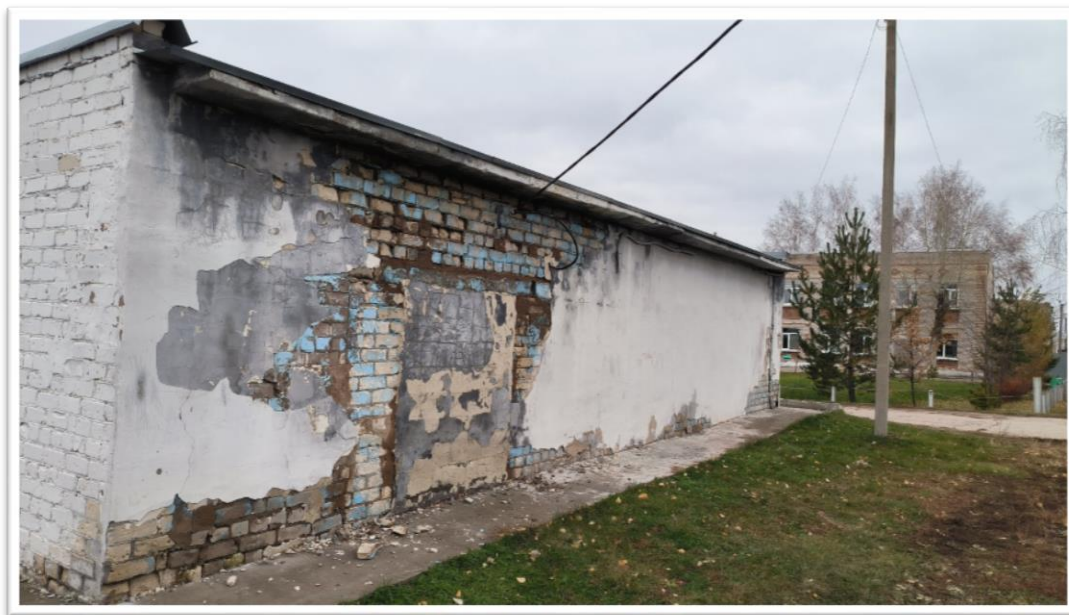
Фото 3 – Внешний вид здания по осям Г/1-3

Анализ конструктивной схемы здания показывает, что часть здания в осях 1-4/А-В была построена раньше. Часть здания в осях 1-4/В-Г пристроена к зданию позднее, о чем указывает отсутствие перевязки стен в осях 1-4/В-Г со стенами по оси В.

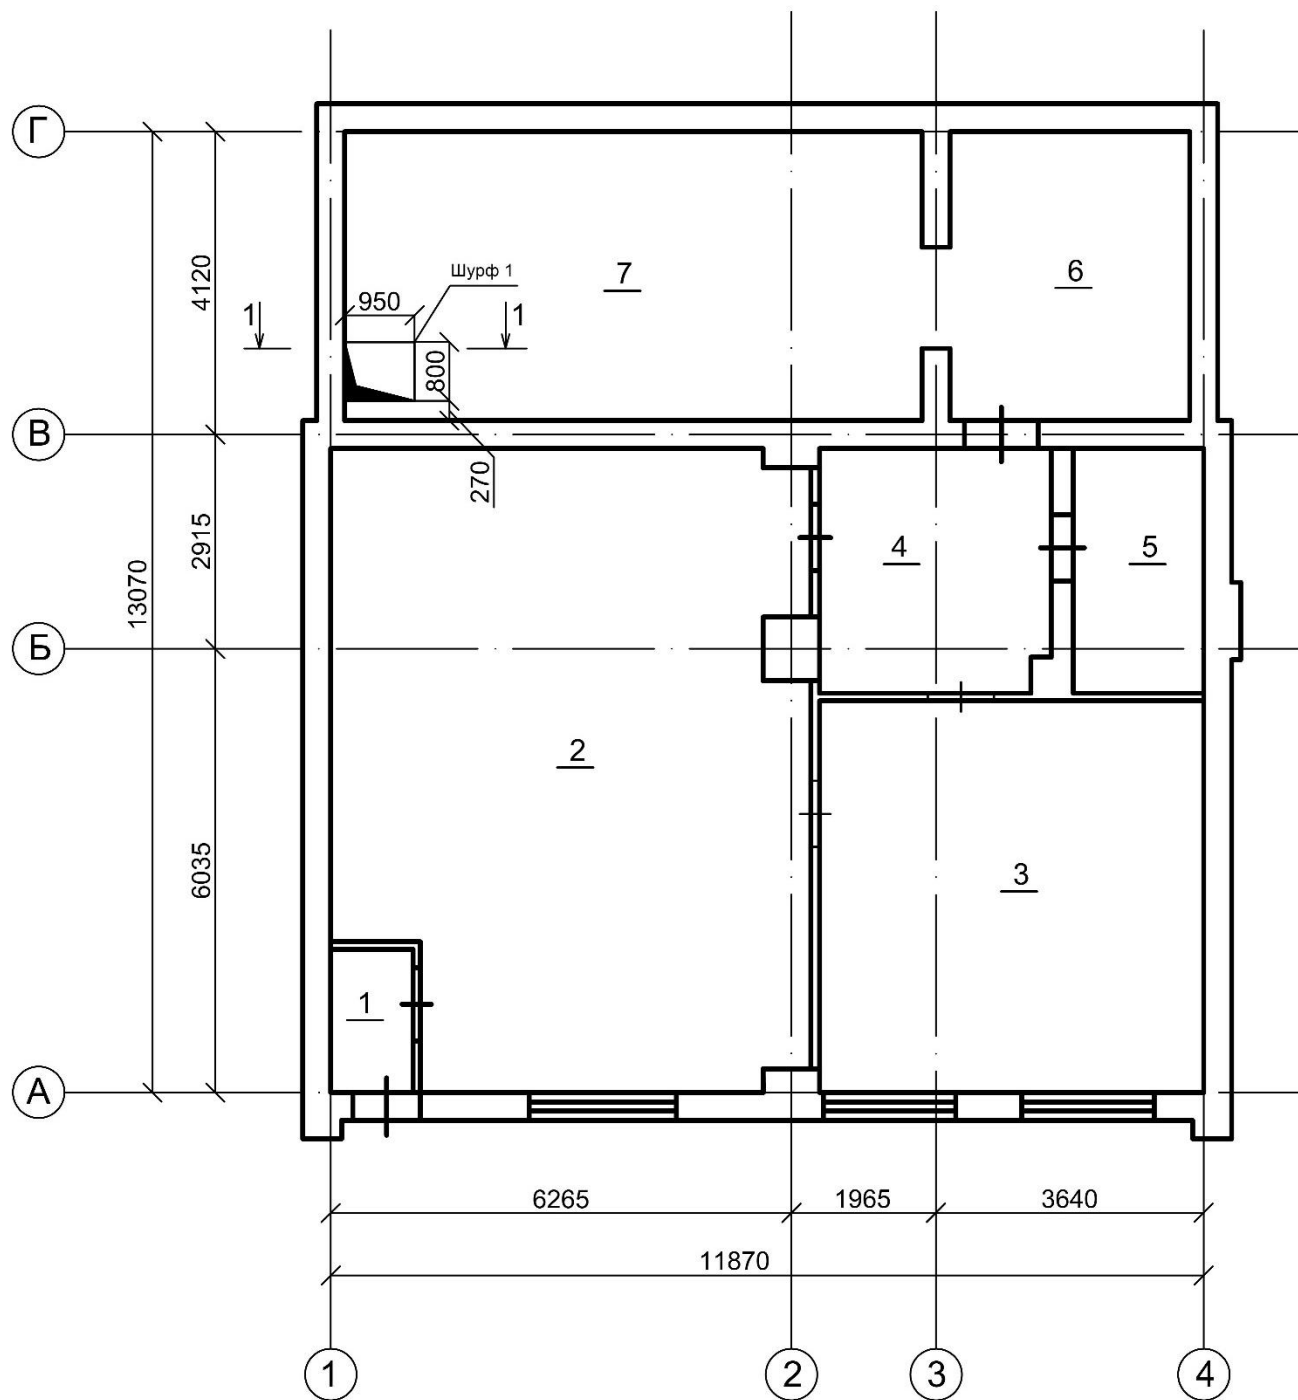
Рисунок В.2 – Схема размещения шурфа

По результатам инженерно-геологических изысканий [11] опирание фундаментов осуществляется на суглинок тяжёлый твёрдый со следующими характеристиками (ест./вод.): $E=18,0/14,2$ МПа, $c_{II}=36$ кПа, $\varphi_{II}=22^\circ$.

Под грунтом основания располагается суглинок тяжёлый полутвёрдый со следующими характеристиками (ест./вод.): $E=15,0/13,8$ МПа, $c_{II}=28$ кПа, $\varphi_{II}=21^\circ$.
